SÄKRA SKOLVÄGAR

ERIKSSKOLAN

Inventering av skolvägar i anslutning till Eriksskolan, Uppsala kommun

Rapportdatum: 2014-12-15
Status: Granskning
Kontakt: Kristina Stavliind, kontoret för samhällsutveckling

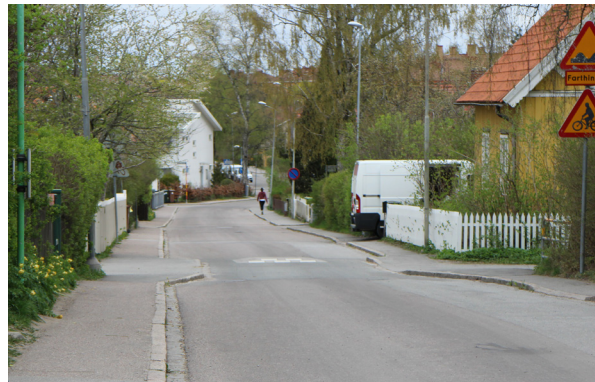
Figur 1. Geijersgatan, vy åt nordost. Villabebyggelse i närheten till Eriksskolan.

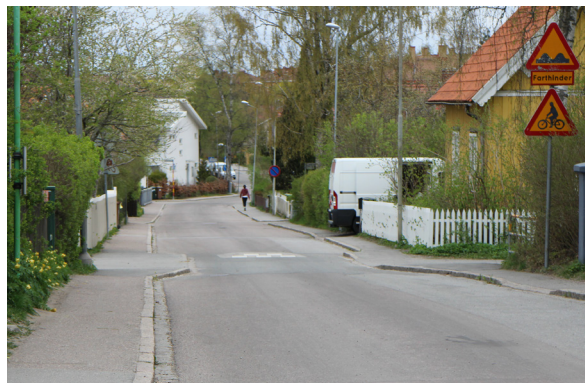
Figur 4. Giejersgatan vy åt nordost. Skyltad hastighet är 50 km/h. Alldeles för högt med tanke på gaturummets utformning och att gatan är en primär skolväg.

Åtgärder bör inriktas på att skapa några säkrare passager över Tiundagatan och Börjegatan. Det är bättre att satsa på några få passager av hög säkerhet än många passager som bara är målade övergångsställen. Hastighetsskyltningen bör ses över och generellt sänkas. I anslutning till skolorna (Gäller också utanför Tiundaskolan som ingår i aktuellt område) bör skyltning och vägmarkering förbättras. Se exempel i figur 24. Kring skolan bör man utreda om det finns en möjlighet att hämta och lämna barn med bil någon annastans och inte precis framför skolgården. Helst borde biltrafik förbjudas på den översta delen av Geijersgatan. Geijersgatan/Hildur Ottelinsgata lämpar sig inte för intensiv trafik samtidigt som elever ska gå och cykla längs dessa. Kanske går det att anlägga en parkering och hämta/lämna plats längs Otto Myrbergs väg, cirka 150 meter från skolan?

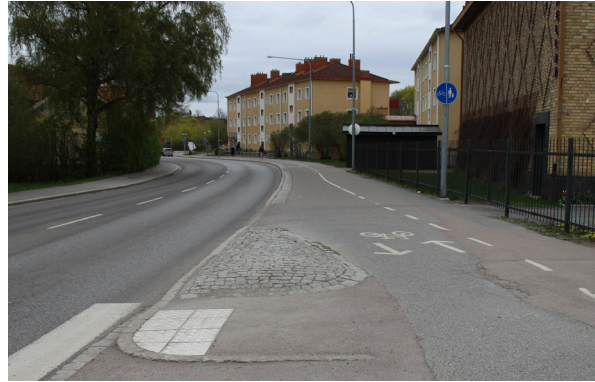
Figur 6. Börjegatan nordväst Ringgatan. Vy åt Sydöst. Bred gång- och cykelbana på ena sidan och smalare trottoar på andra sidan.

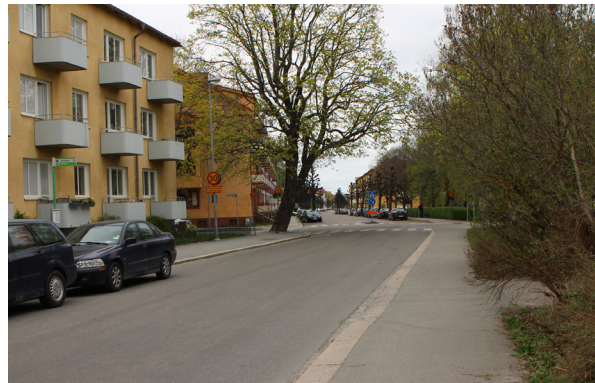
Figur 7. Geijersgatan, korsning med Sibyllegatan. Vy åt nordost.

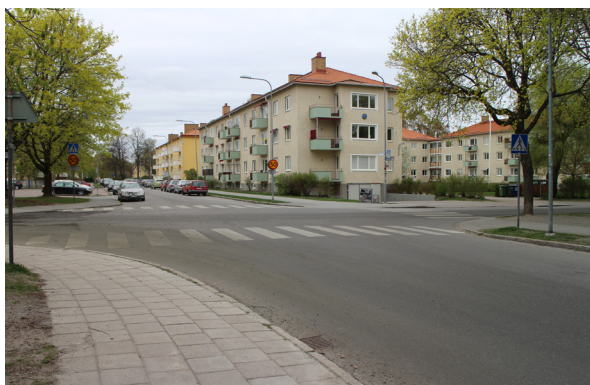
Många passager av lokalgator får bedömningen låg trafiksäkerhetsnivå, exempelvis i korsningen Ringgatan - Sibyllegatan (figur 11). Här är visserligen skyltad hastighet 30 km/h men inget i gatoutformningen förmedlar detta. Enbart målade övergångsställen över breda gator

Figur 11. Korsningen Ringgatan - Sibyllegatan. Hastigheten är skyltad 30 km/h mellan 7 och 18, men inga fysiska begränsningar av hastigheten finns.

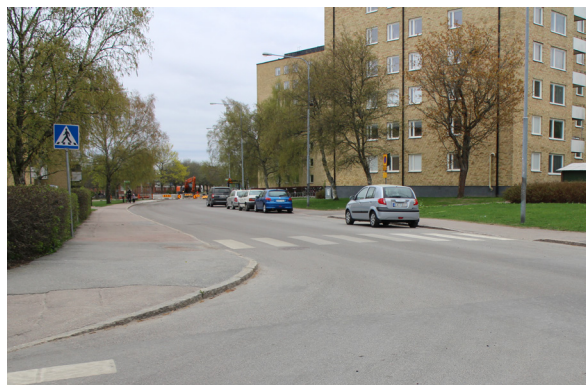
Tiundagatan som fungerar som uppsamlande stråk har en bredare sektion men det är i första hand körbanorna som är bredare (figur 9). Cykelbana saknas nordväst om Geijersgatan men finns mellan Geijersgatan och Luthagesplanaden.

Figur 9. Tiundagatan vid korsning med Norrlandsgatan. Vy åt sydöst. Bred trottoar, men inget utrymme för cyklister.

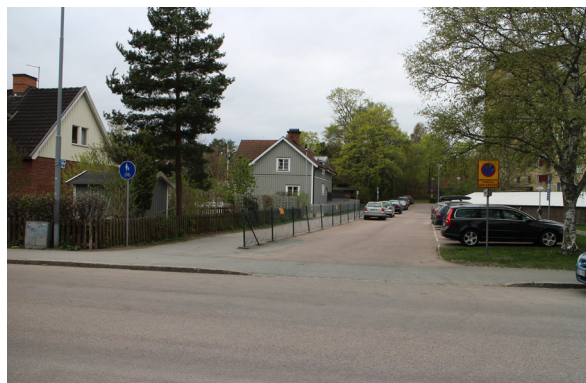
Från Tiundagatan, tvärs över gatan från Tiundaskolan, börjar en gång- och cykelväg som leder upp till Eriksskolan (figur 10).

Figur 10. Gång- och cykelväg från Tiundagatan upp till Eriksskolas skolgård.

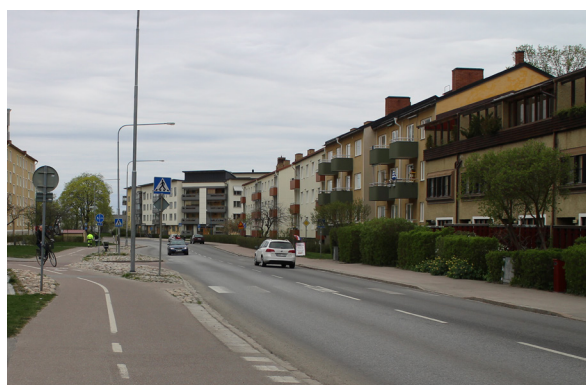
Figur 12. Passage över Börjegatan vid Prästgårdsgatan. Vy åt nordväst. Ingen fysisk hastighetsbegränsning och skyltat hastighet 50 km/h ger låg trafiksäkerhetsbedömning.

Den hårt trafikerade Börjegatan/Kyrkogårdsgatan måste korsas av alla Elever som bor norr om denna. Standarden på passagera över gatan varierande. Från direkt olämpliga som i figur 12 där endast ett (bristfälligt) målat övergångsställe utgör en passage över en hårt trafikerad väg. Till bättre utformade passager som i figur 14 där mittrefug finns. I anslutning till cirkulationsplatsen Börjegatan/Ringgatan är hastigheterna relativt låga och gatan kan korsas i etapper. Trafikmiljön här är dock rörig och svår att överblicka för ett barn (se figur 15). Närmare skolan måste Tiundagatan korsas av många elever. Passagera över gatan varierar i utformning och trafiksäkerhetsklass. I nordväst vid Prästgårdsgatan och Stabby allé är gatan smalare och passage med fysisk hastighetsbegränsning finns (figur 16). Närmare skolan blir gatan bredare och flera övergångsställen utan fysisk hastighetsbegränsning finns (se figur 9, övergångsställe vid Norrlandsgatan). Vid Tiundaskolan och vid Geijersgata finns passager över Tiundagatan med refug i mitten. Dessa ger dock ett ganska slitet intryck med små refugytor och låg kantsten. Inget som minskar hastigheten på fordonstrafiken nämnvärt. Närmare skolan längs Geijersgatan finns en fyrvägskorsning med Hildur Otteinsgata (figur 18). Sikten i korsningen är dålig då byggnader står väldigt nära vägen. Den här korsningen

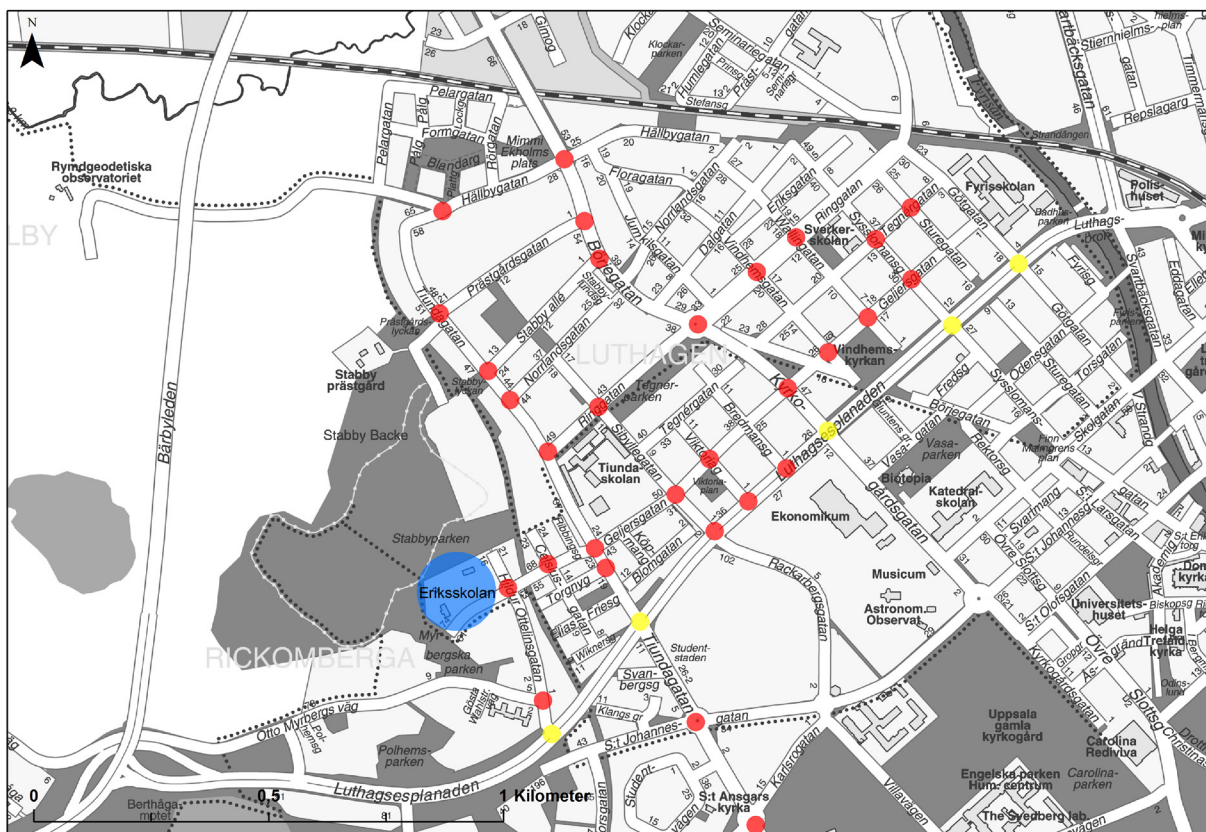
Bedömningen av passagerens standard utgår i från krockvårdskurvan där risken att dödas för en fotgängare i kollision med ett motorfordon är cirka 10 % vid 30 km/h och 80 % vid 50 km/h. Alla passager där hastigheten inte begränsas fysiskt till 30 km/h genom gatans utformning bedöms med låg standard. Detta är en princip som är extra viktig längs skolvägar.

Figur 13. Inventerade passager med bedömning utifrån trafiksäkerhetsklass. Grön = god, gul = tveksam, röd = låg. Se vidare bilaga 1 för bedömningsgrunder.

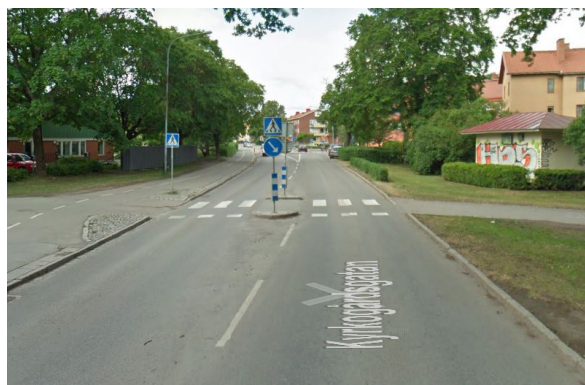
Figur 14. Passage över Kyrkogårdsgatan vid Tegnérsgatan. Vy åt nordväst. Skyltad hastighet 50 km/h. Bild från google street view.

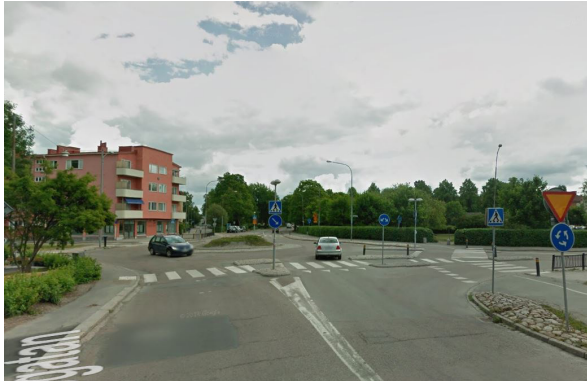
Figur 15. Cirkulationsplats Börjegatan/Ringgatan. Vy åt sydöst. Trafikmiljön med separata högersvängvält är svår att överblicka. Bild från google street view.

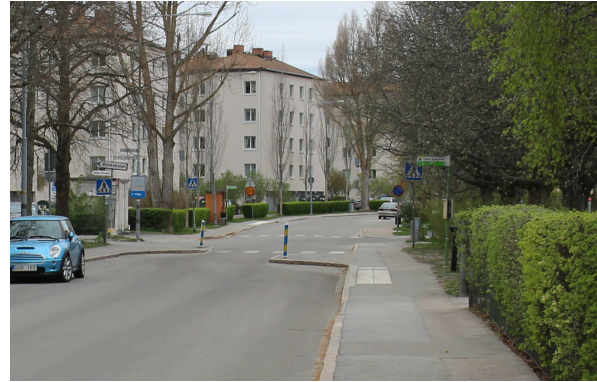
Figur 16. Passage över Tiundagatan vid Prästgårdsgatan. Vy åt nordväst. Hastighetssäkring med chican.

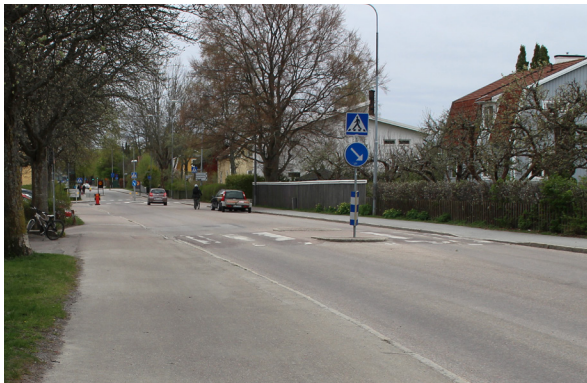
Figur 17. Passage över Tiundagatan vid Tiundaskolan. I fonden syns ytterligare en passage i höjd med Geijersgatan. Vy åt sydöst.

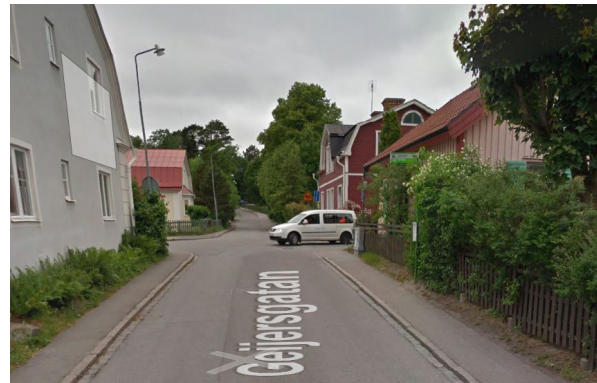
Figur 18. Passage vid korsning Geijersgatan/Hildur Otte-linsgata. Vy åt sydväst, i riktning mot Eriksskolan. Bild från Google street view.

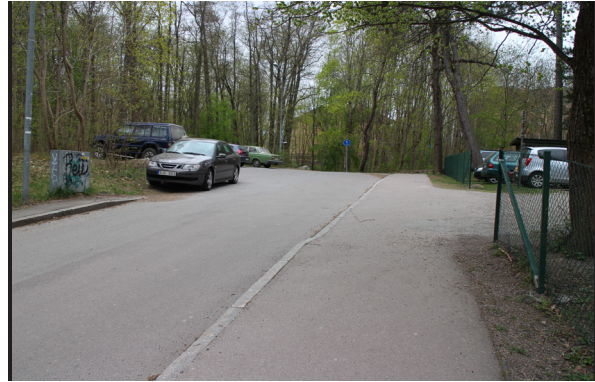
Vändzonen i slutet av Geijersgatan (figur 20) används till både hämta/lämna plats samt parkering vilket försvårar situationen vid hämtning och lämning. Det går inte att vända på ytan samtidigt som bilar står parkerade. Utanför E-huset en bit längre ner längs Geijersgatan finns en vändslinga som också används för hämtning/lämning. Annars stannar föräldrar invid trottoarkanten längs Geijersgatan. Sammantaget fungerar hämtning och lämning från bil dåligt och cyklande och gående elever blandas med biltrafiken.

Figur 20. Vändplanen i slutet av Geijersgatan. Entré till skolan åt höger samt personalparkering.

En komplicerad situation uppstår när skjutsande föräldrar ska köra in och vända på Geijersgatan. Vändplanen används som parkering. Cykelparkeringen är underdimensionerad.

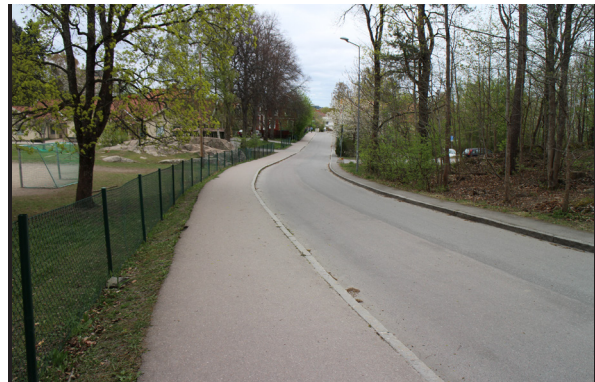
Figur 21. Geijersgatan med skolgården till vänster och betalparkering till höger. Bild tagen från vändplanen.

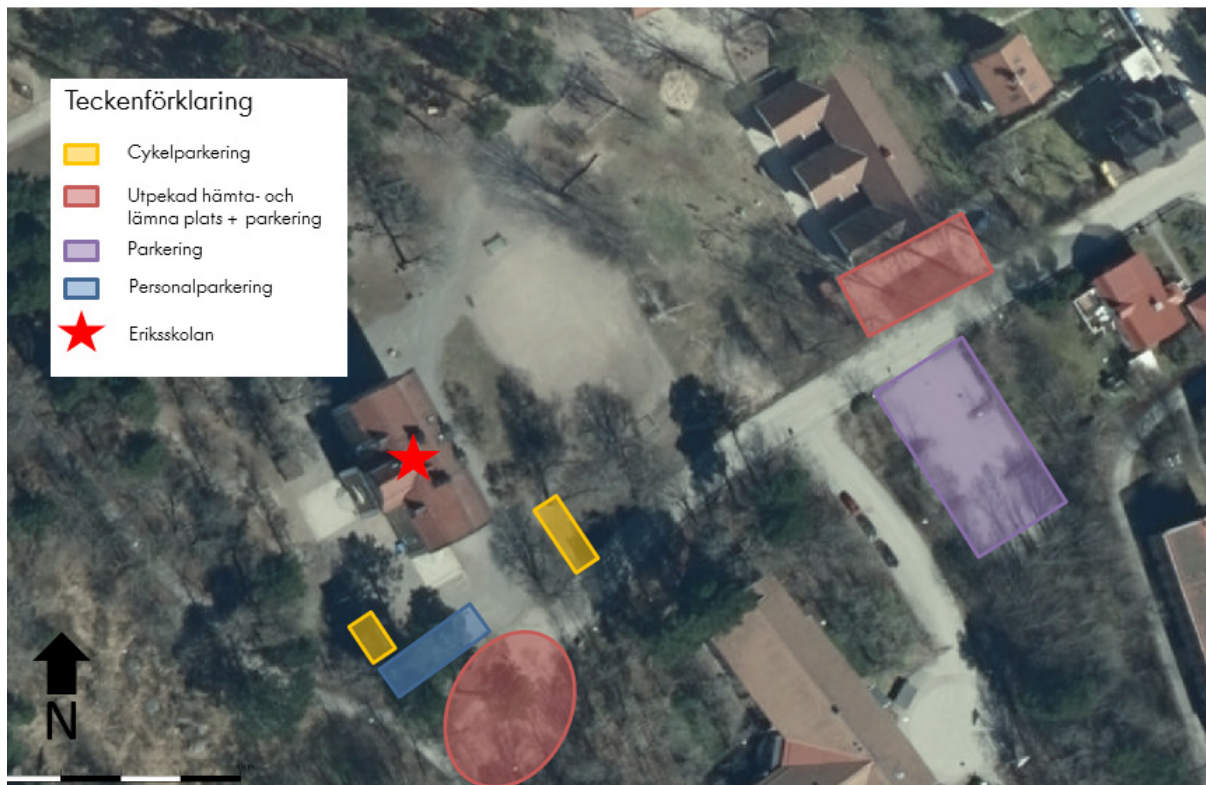
Eriksskolan är belägen i kanten av grönområdet Stabbyskogen. Skolgården är i sig relativt väl avskärmad från trafik i och med att den åt tre håll gränsar till grönområdet och endast åt ett håll åt en gata, Geijersgatan. Geijersgatan är också en återvändsgata som slutar vid Eriksskolan. Detta innebär att skjutsande föräldrar står för huvuddelen av trafiken utanför skolan. Ingen utpekad hämta/lämna-plats finns utan man parkerar vid vändplanen, längs vägen eller på den avgiftsbelagda parkeringen som finns längs Geijersgatan. Personalen verkar parkera inne på skolgården. Cykelställ finns placerade lite här och där inne på skolområdet.

Figur 22. Eriksskolans skolområde

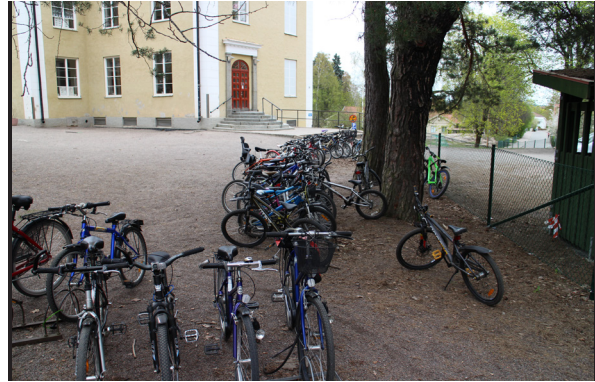
Fria cykelställ placerade i hörnet av skolgården för eleverna. Invid skolan finns några cykelställ ämnade för skolans personal. Cykelställen för eleverna har ingen enhetlig placering och är ej fastgjorda i mark. Cykelställen är överlag i bra skick. Några stöd har dock blivit böjda och är obrukbara. Inget väderskydd finns. Vid inventeringstillfället fanns behov för utökad cykelparkering. Se figur 23.

Figur 23. Underdimensionerad cykelparkering.

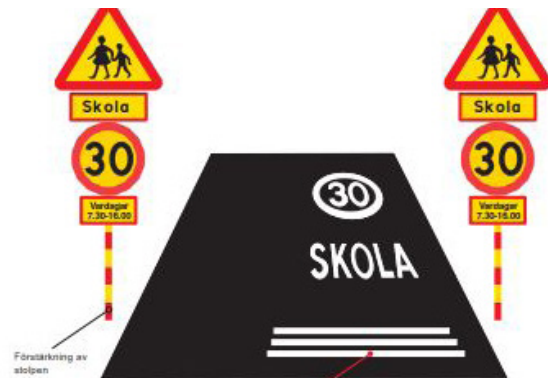
Figur 24. Förslag på skyltning och vägmålning.
